Alerta No. 3/2013

PROFECO INFORMA SOBRE EL LLAMADO A REVISIÓN DE LA EMPRESA BRP MEXICAN DISTRIBUTION, S.A. DE C.V. (BRP) RELACIONADA CON UNIDADES TRIMOTO, MODELO ROADSTER CAN-AM 2008 A 2012, SERIE GS, RS Y RT.

14 de Febrero de 2013

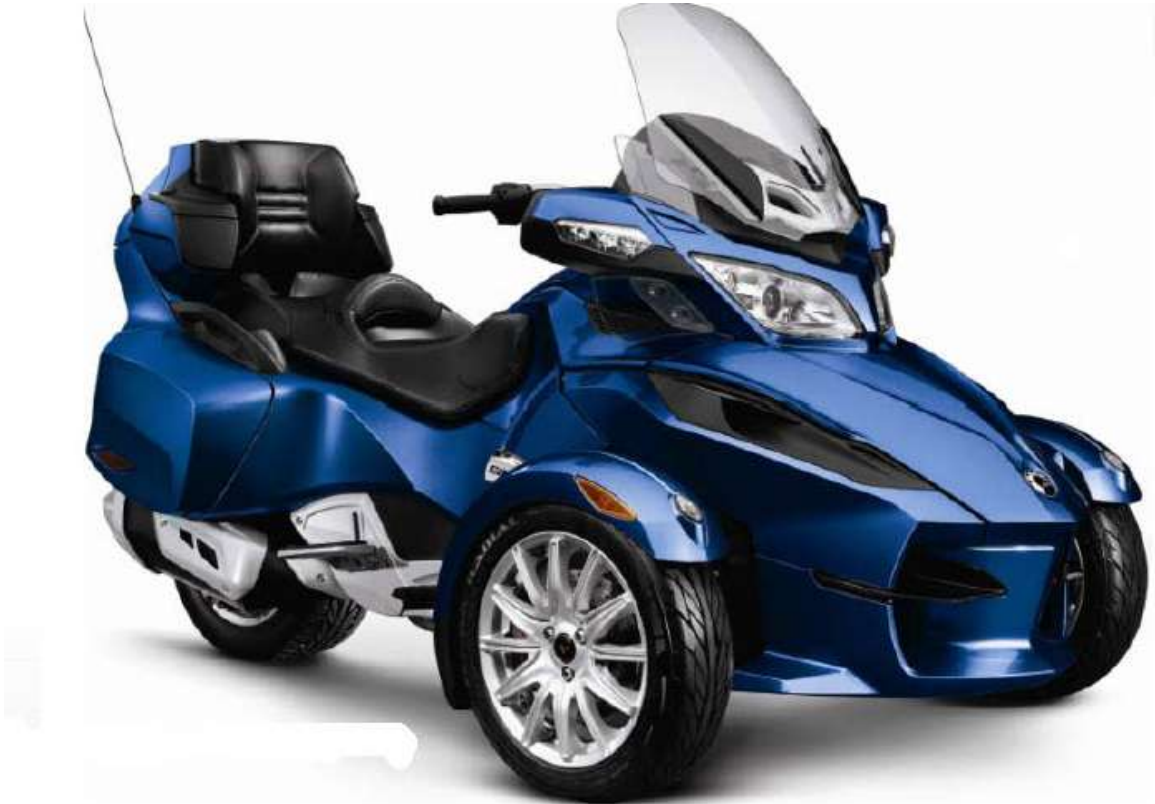
La empresa **BRP Mexican Distribution, S.A. de C.V. (BRP)**, hace un llamado a revisión a todos los consumidores que hayan adquirido unidades trimoto, modelo **Roadster Can-Am 2008 y 2009 serie GS y Roadster Can-Am 2010, 2011 y 2012 serie RS y RT**, debido a que es posible que el tapón del depósito de combustible no selle debidamente el cuello de llenado del depósito, lo cual podría provocar el siguiente riesgo:

- En contacto con una fuente de ignición, los vapores y combustible podrían provocar un incendio, causando daños a la propiedad de los consumidores, a su salud o, incluso la muerte.

- A) Se debe instalar el tapón del depósito de combustible nuevo y mejorado y desechar al antiguo.

Para llevar a cabo esta solución es necesario tener la siguiente pieza: Tapón del depósito de combustible, número de pieza 709000412.
